Erfaringer med ulike behandlingsmetoder mot legionella i Tasta idretts- og svømmehall

Tastahallen, det uheldige bygget.

Kombinert idrettshall og svømmehall.

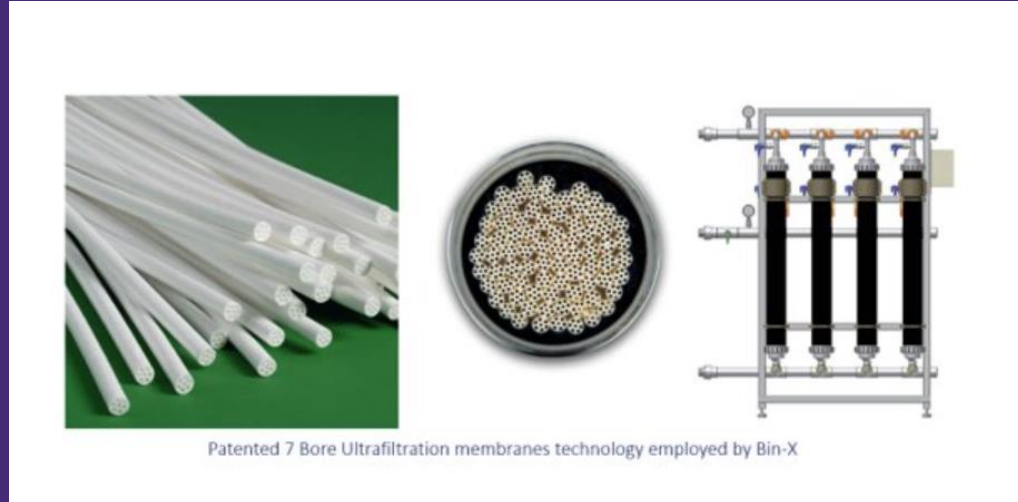
- Membranfiltrering av byggets vanninntak, Enwa Bin-x. Teorien her er at bakterier skal bli hindret i å komme inn i bygget. Over tid sultes eksisterende bakterier ut pga manglende tilførsel av næring.

Patented 7 Bore Ultrafiltration membranes technology employed by Bin-X

I det halve året vi hadde dette på test var det ingen endringer i legionellaforekomstene i bygget.

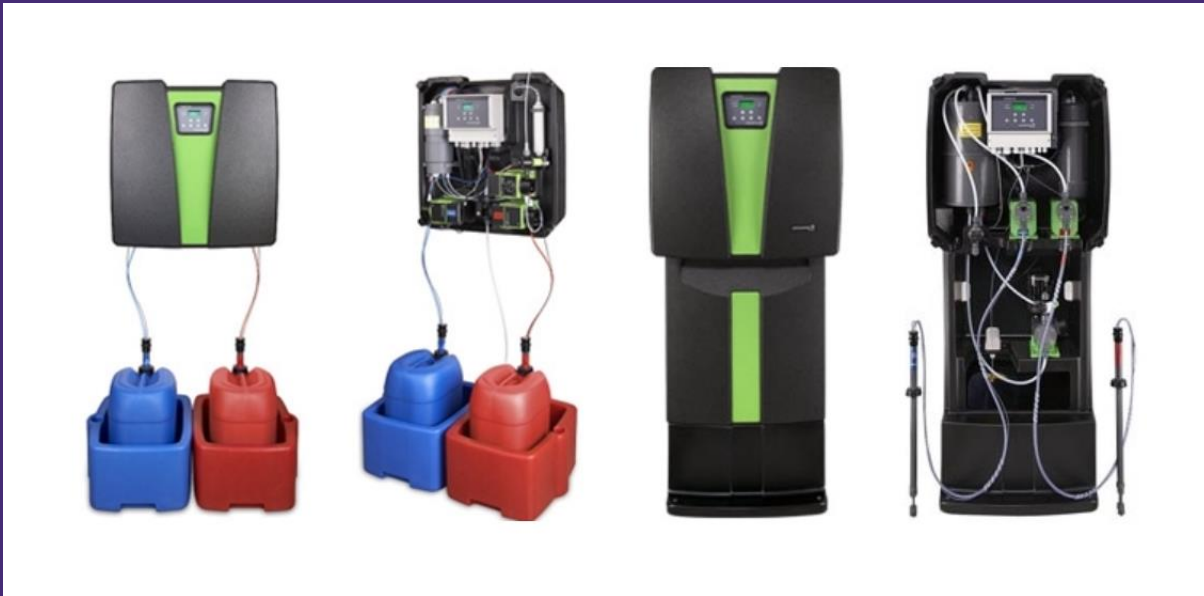
- Klordioksid anlegg, gir virkning, men krevende drift, mye manuelle rutiner for tapping for å få virkestoffet frem til tappepunktene. Svakheter ved ferieavvikling og redusert bruk.

Anlegget hadde i de tre årene det stod i Tastahallen veldig mye driftsstans som også medførte stenge dusjanlegg. Ikke fungerende serviceopplegg på Vestlandet.

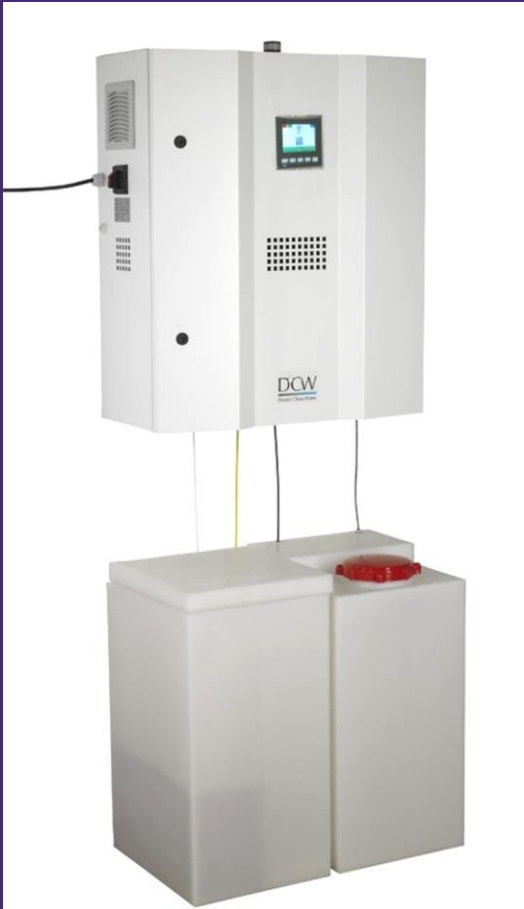
- Neuthox anlegg – Hyperkloritt, gir grei virkning, men er avhengig av at anlegget blir brukt jevnlig. Er en svakhet i ferier og redusert bruk. Miljøvennlig sluttprodukt.

Våre generatorer produserer desinfeksjonsløsningen NEUTHOX® på stedet gjennom en elektrokjemisk prosess ved elektrolyse av salt og vann.

Under denne prosessen produseres en hypoklorsyre, et stoff som også forekommer i menneskets immunsystem og derfor er ufarlig. Dette biocidet er svært effektivt til å ødelegge biofilm, bakterier og bakterier i kaldt- og varmtvannssystemer, uten å skade mennesker, miljø eller personale.

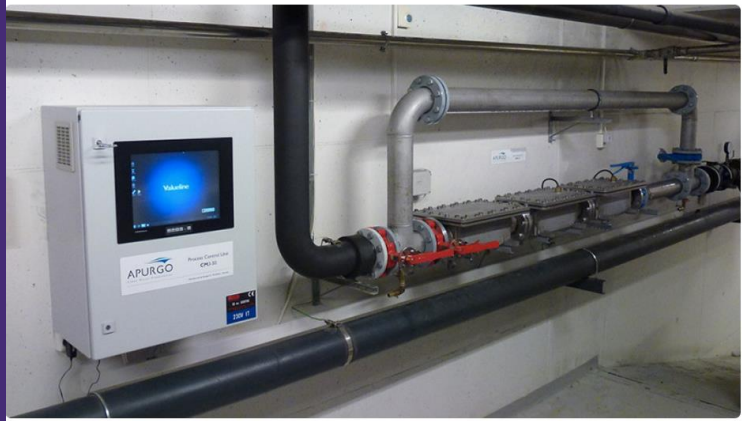
Enwa Apurgo

- Apurgo anlegg – Sølv og kobber ionisering. Satt i drift februar 2023.

Sølv og kobberionisering der en reaksjonsstav i et kammer blir strømsatt og små partikler av sølv og kobber følger vannstrømmen ut i endepunktene. Kommunen har tidligere vært skeptisk til å installere dette mht drikkevannet og oppkonsentrasjon av miljøgiftene i kroppen og avløpsvannet. Ikke med hensyn på mengdene som doseres inn på anleggene, men på grunn av langtidsvirkningene som pt. er ukjente.

Satt i drift i Tastahallen februar 2023. Ved hjelp av dette anlegget er målsetningen å kutte ned på alle faste tapperutiner og andre tiltak. Så vil tiden vise om det blir slik

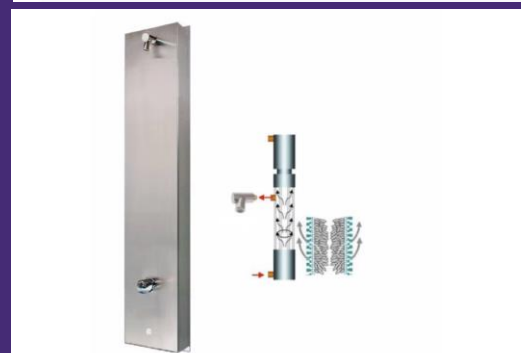
LEGIOFILTER

Dusjhoder med endepunktsfilter

Dusjpaneler med innebygd membranfilter

Begge disse løsningene har vi på bygg med veldig gode resultater med å holde tilbake legionellabakteriene som finnes i vannet

LEGIOFILTER, for effektiv bekjempelse av legionella. Filteret er eneste løsning som er dokumentert 100% legionellafri. Utspyling av legionellabakterier skjer hver gang før dusjen brukes. Ved termisk desinfeksjon går store mengder 70° vann rett i sluket - dette er sløsing av vann og energi. Ved legionellafiltrering er derfor den termiske desinfeksjonen unødvendig. Leveres for blandet vann og individuell temperaturregulering.
